**Re: TransCanada PipeLines Limited (TransCanada)  
Saint-Sébastien Loop  
Amending Order AO-1-XG-T001-14-2006  
Condition 5(b): Annual Environmental Monitoring Report  
NEB File: OF-Fac-Gas-T211-2006-01 02**

## DOUBLEMENT SAINT-SÉBASTIEN

### RAPPORT DE SUIVI ENVIRONNEMENTAL POSTCONSTRUCTION 2015 POUR LES LOTS P-187, P-186 ET P-185

JANVIER 2016

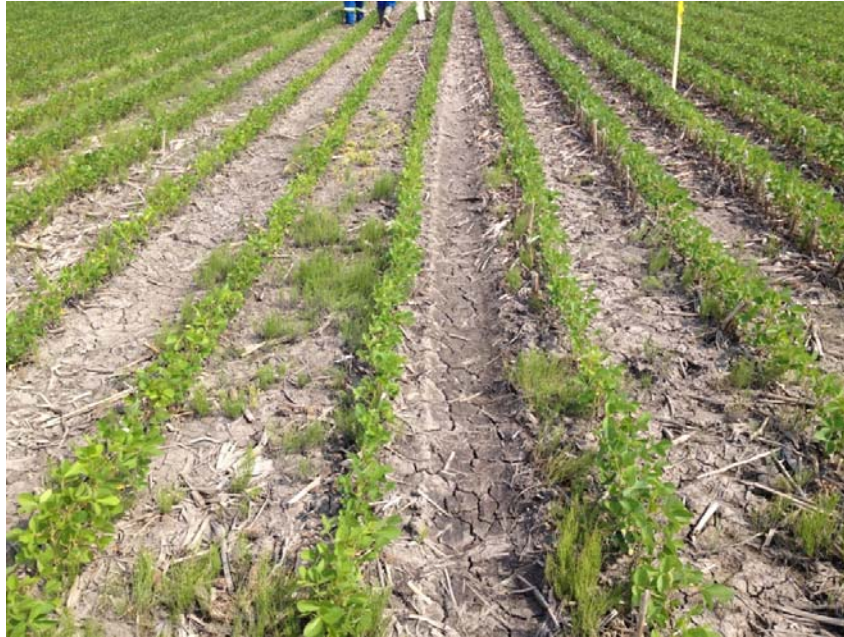
- on observe à quelques endroits des ornières, mais elles sont peu profondes et la culture à proximité n'est pas affectée;
- sur le lot P-185, on observe une zone circonscrite (25 m x 15 m) excessivement humide sur l'emprise, mais aussi touchant l'aire avoisinante;

Lot P-186 (au sud du cours d'eau Labonté) – Post-levée du soya -  
Présence d'une ornière peu profonde, 10 juillet 2015

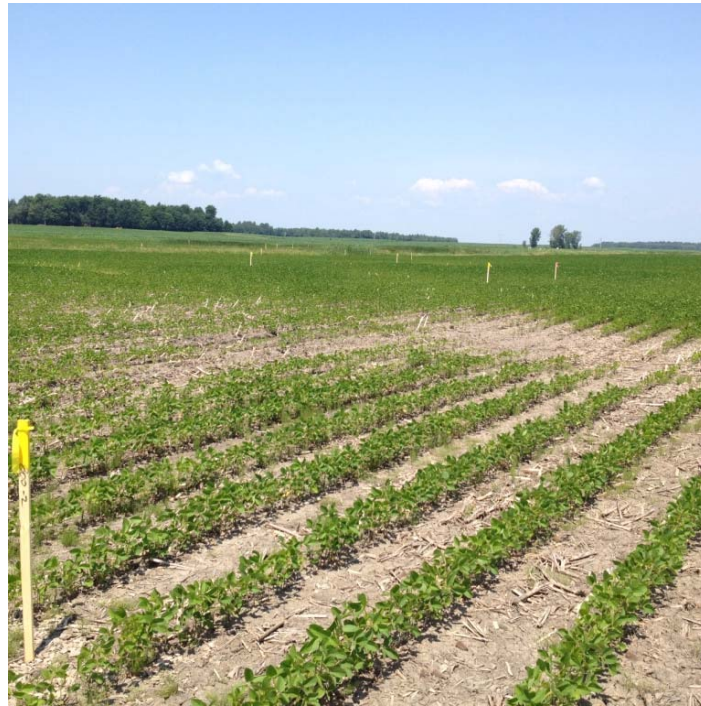
Lot P-185 – Post-levée du soya – Vue vers le nord-ouest -  
Secteur affecté par l'excès d'humidité, 10 juillet 2015

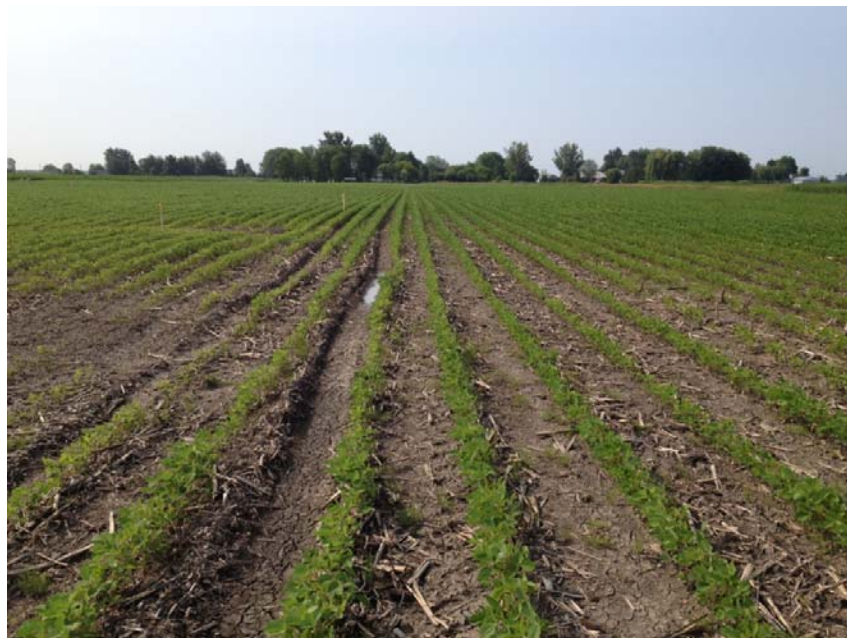
Lot P-185 – Post-levée du soya – Vue vers le nord-ouest - Présence d'une  
ornière, 10 juillet 2015

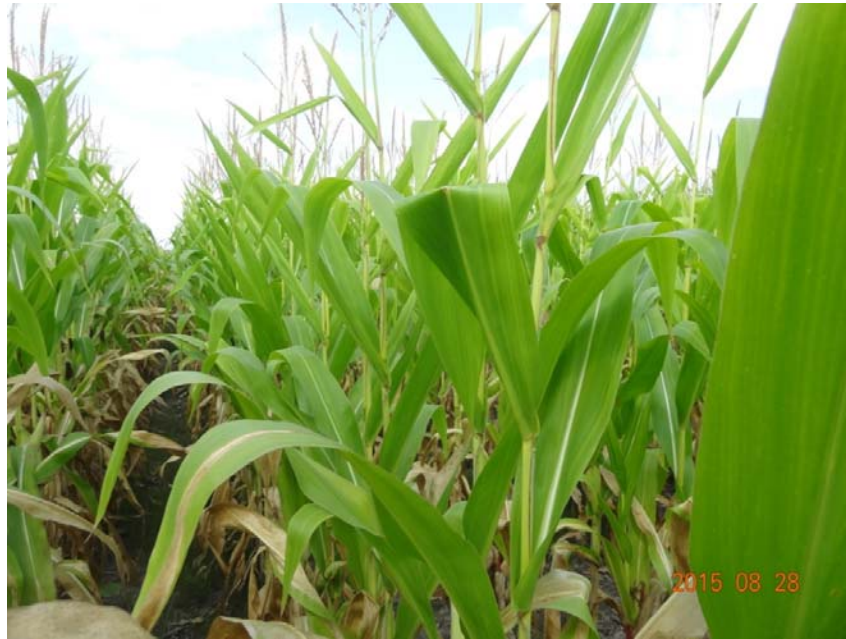
Sur le court segment de l'emprise localisé sur le lot P-186 (nord du cours d'eau Labonté), des conditions défavorables à la croissance de la culture du maïs-grain ont été observées en bordure du cours d'eau et à l'entrée de la parcelle, notamment à cause de la compaction vraisemblable des sols causée par le passage répété de la machinerie agricole sur l'emprise ainsi qu'à l'extérieur de celle-ci (zone témoin). Cette condition explique en partie les faibles rendements mesurés.

Lot P-186 (au nord du cours d'eau Labonté) – Maïs-grain - Aire de travail (tranchée), 28 août 2015

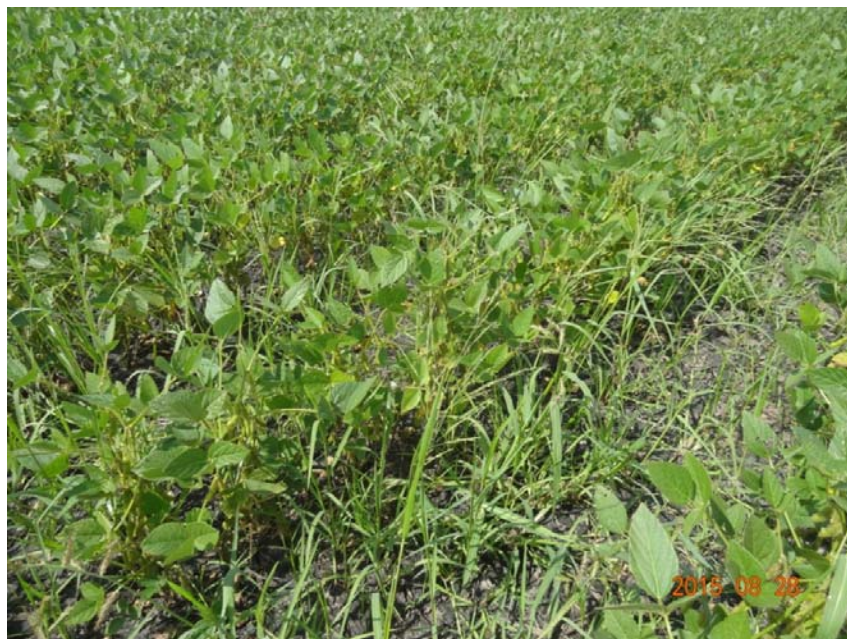
Lot P- 185 – Soya – Secteur affecté par l'excès d'humidité, 28 août 2015

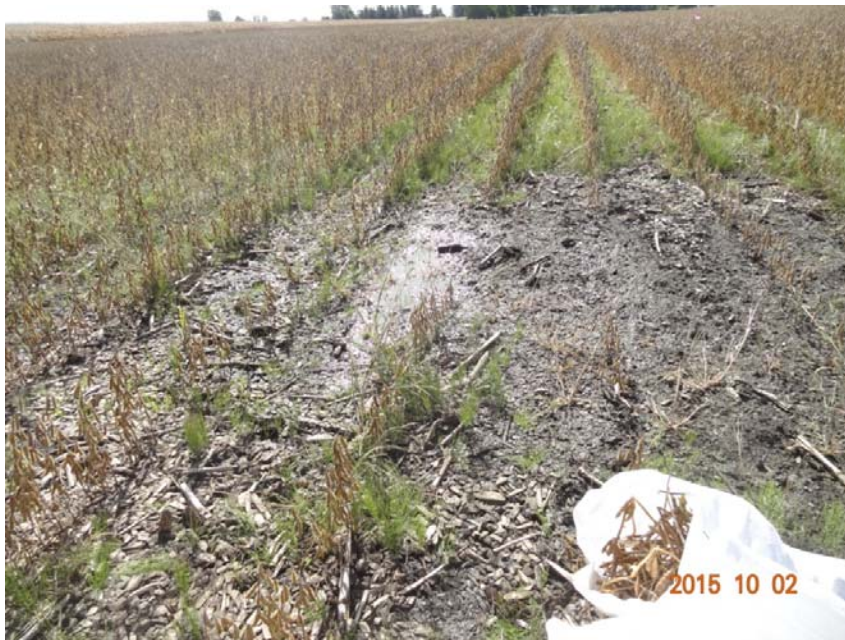
Lot P-185 – Soya à maturité - Secteur affecté d'excès  
d'humidité, 2 octobre 2015

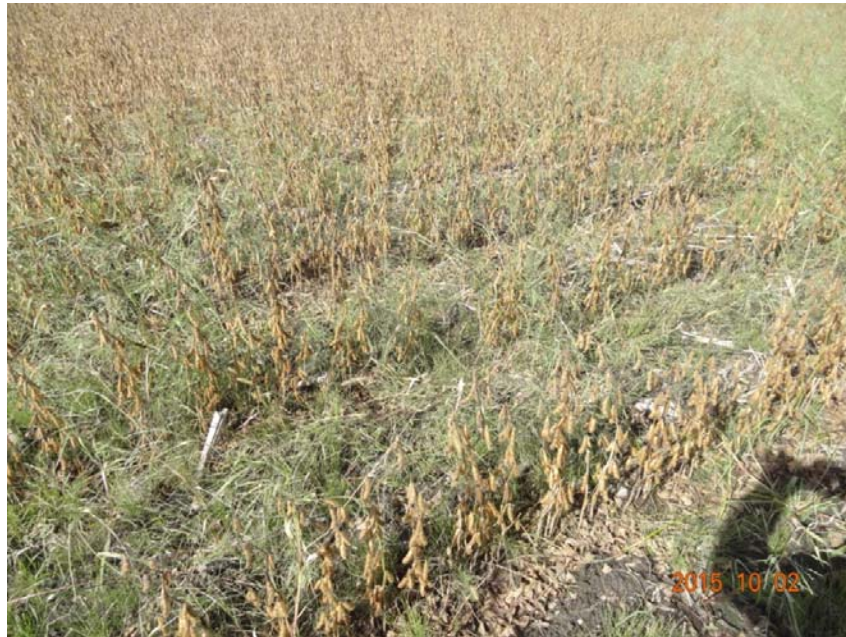
Lot P-185 – Soya à maturité - Secteur affecté  
d'excès d'humidité, 2 octobre 2015

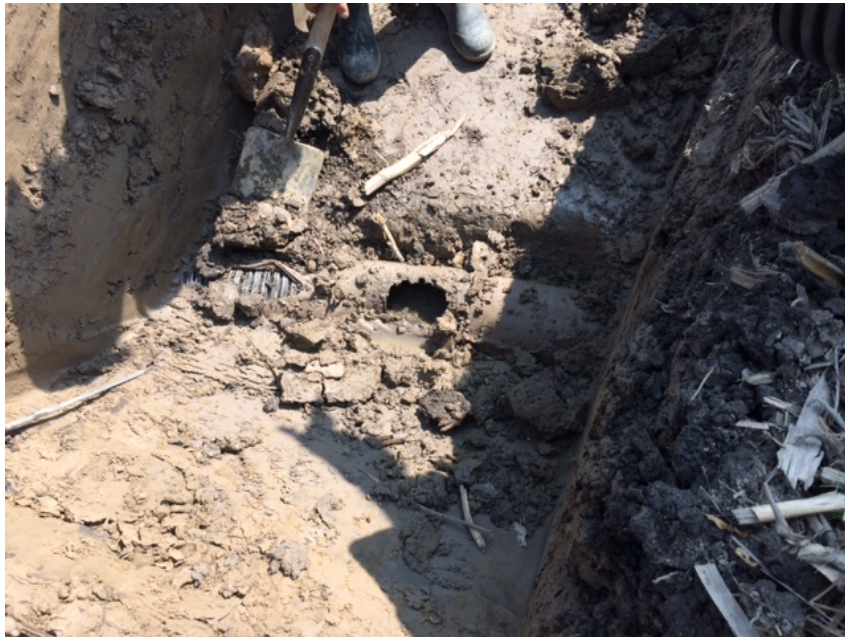
Lot P-187 – Perforation du drain agricole par un rongeur, 10 juillet 2015
